## **OPRACOWANIE TECHNICZNE**

dotyczy remontu dachu i wymiany drzwi wejściowych oraz okien w budynku gospodarczym położonym przy ul. Słupska 62, Poznań.

Niniejsze opracowanie dotyczy remontu dachu i wymiany drzwi wejściowych oraz okien na działce nr 12 , 14/2 arkusz 08 obręb 22 w Poznaniu.

Wielkopolskie Muzeum Niepodległości ul. Woźna 12, Poznań.

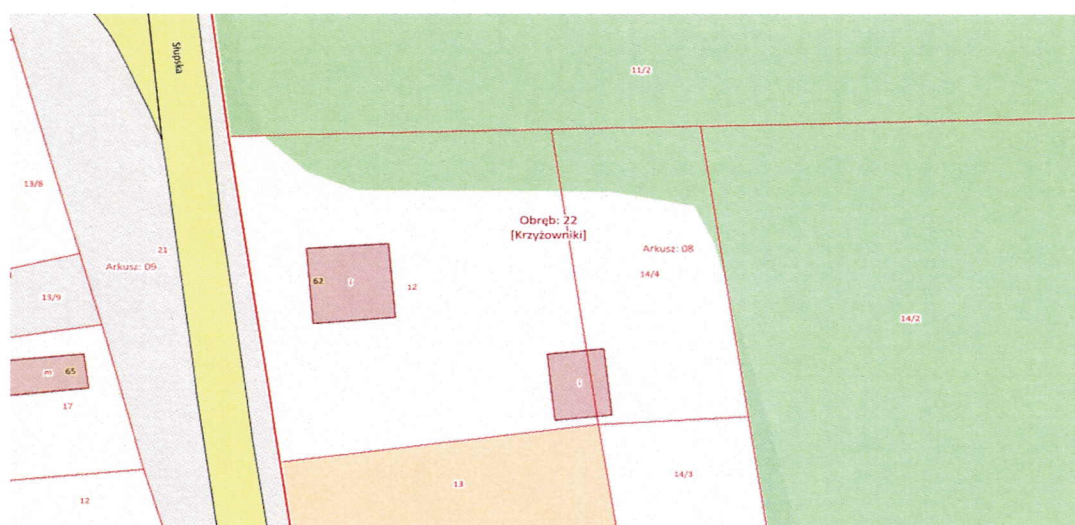
Obraz nr 1

Teren opracowania przedstawia obraz nr.1, budynek gospodarczy zajmuje się na działce nr 12, 14/2 arkusz 12, obręb 22. Na omawianym terenie znajduje się budynek użytkowy, budynek gospodarczy oraz przeciwatomowy schron dla Władz Miasta Poznania.

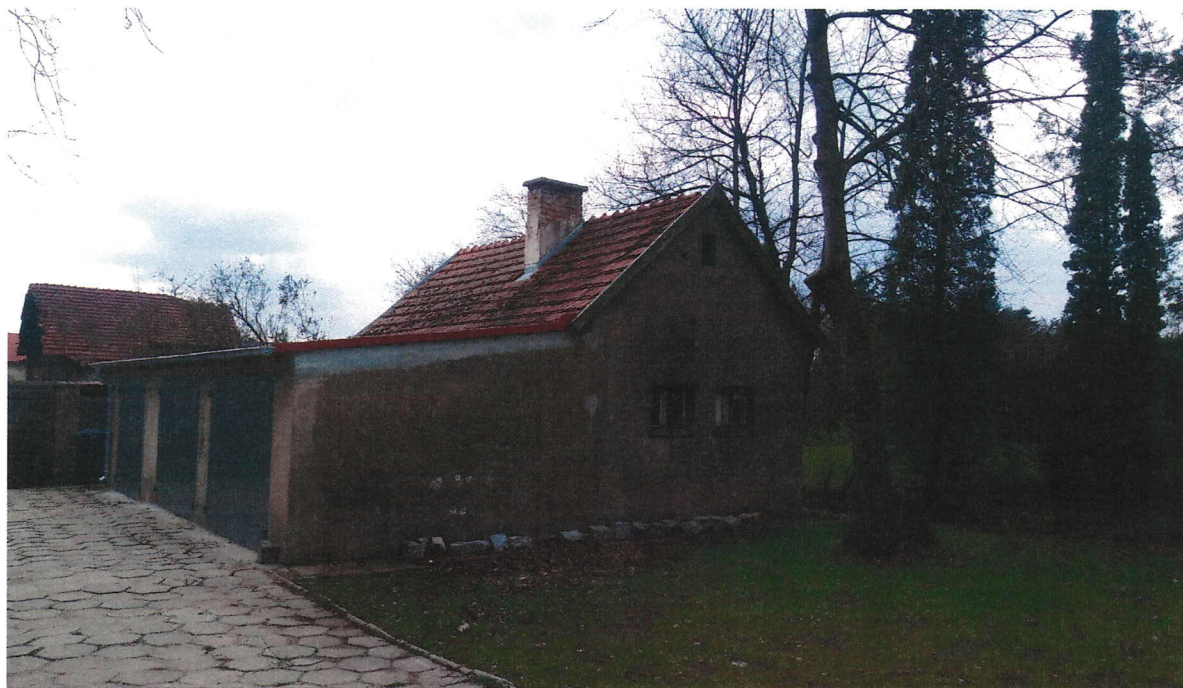
Fot. 1 – Widok na elewację boczną i tylną

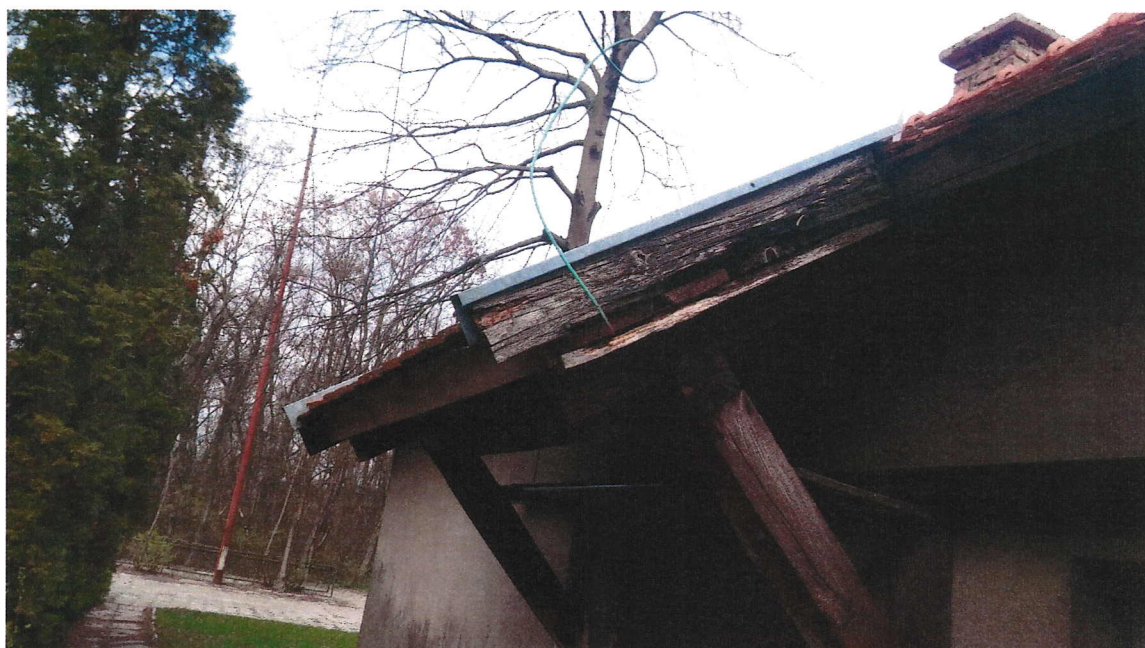
Budynek gospodarczy wykonany w technologii tradycyjnej (murowany), parterowy przekryty dachem dwuspadowym oraz płaskim. Część płaska w stanie dobrym, część skośna pokryta dachówką ceramiczną. Część dachówek jest popękana, luźna. Obróbki blacharskie skorodowane, nieszczelne. Brak rynien i rur spustowych. Konstrukcja dachu z powodu przecieków jest osłabiona, miejscami ugięta i spróchniała.

Fot. 2- Spróchniałe krokwie daszku nad wejściem

Po wykonaniu prac rozbiórkowych należy wymienić i wzmocnić istniejącą więźbę dachową. Na krokwiach ułożyć membranę paroprzepuszczalną, kontrłaty i łąty, obróbki blacharskie oraz pokrycie z dachówki ceramicznej oraz rynny i rury spustowe.

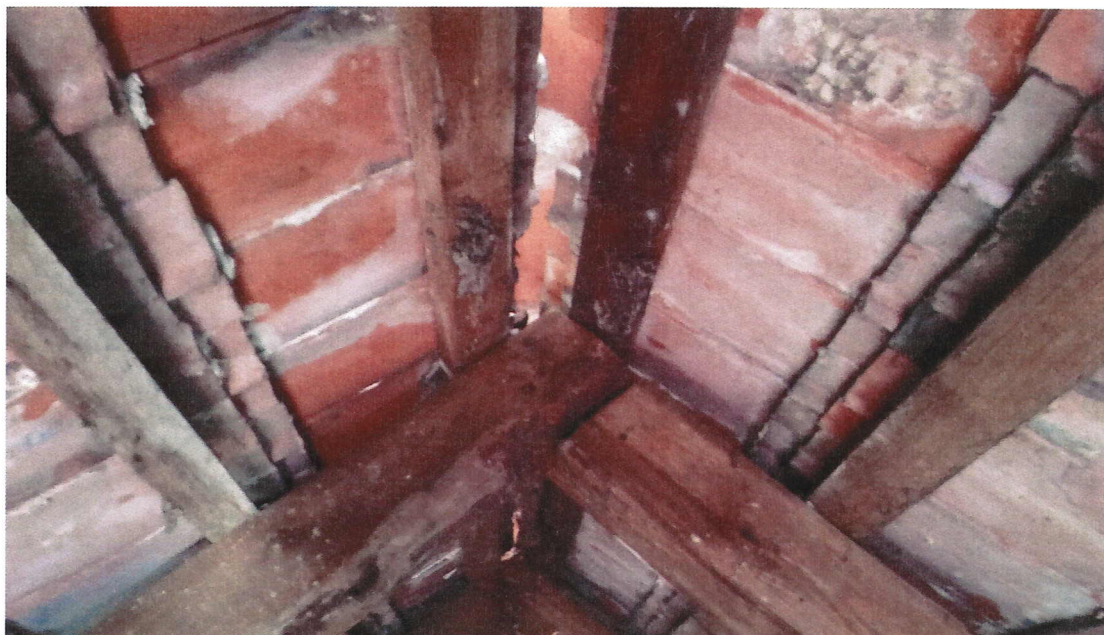
Fot.3 – Miejscowe zacieki na konstrukcji

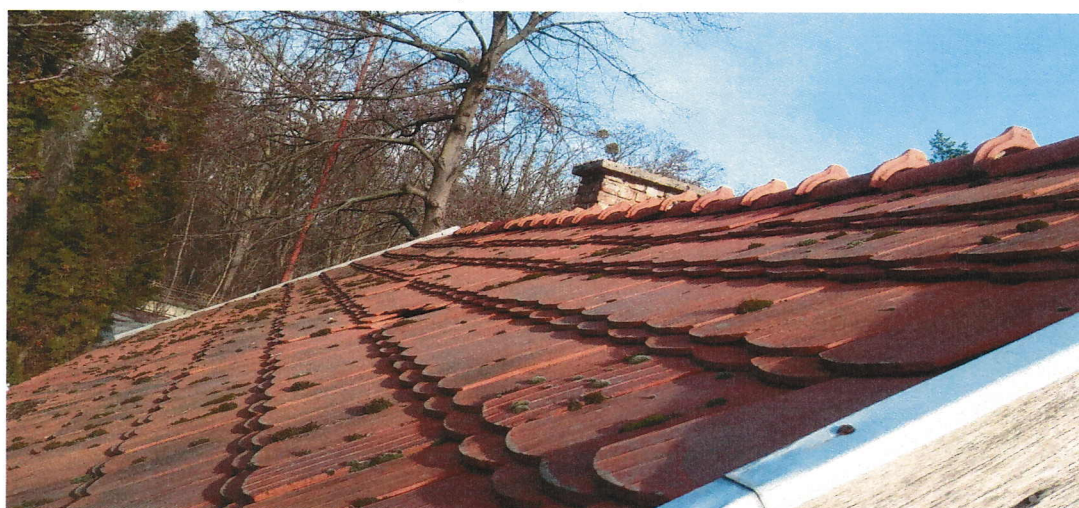
Fot.4- Uszkodzone dachówki, odparzony tynk na kominie

Remont dachu należy rozpocząć od ustawienia rusztowania zabezpieczającego pracowników przed upadkiem z wysokości. Następnie należy zdemontować dachówki ceramiczne, pozostałe obróbki blacharskie i łąty drewniane oraz przemurować i otynkować komin.

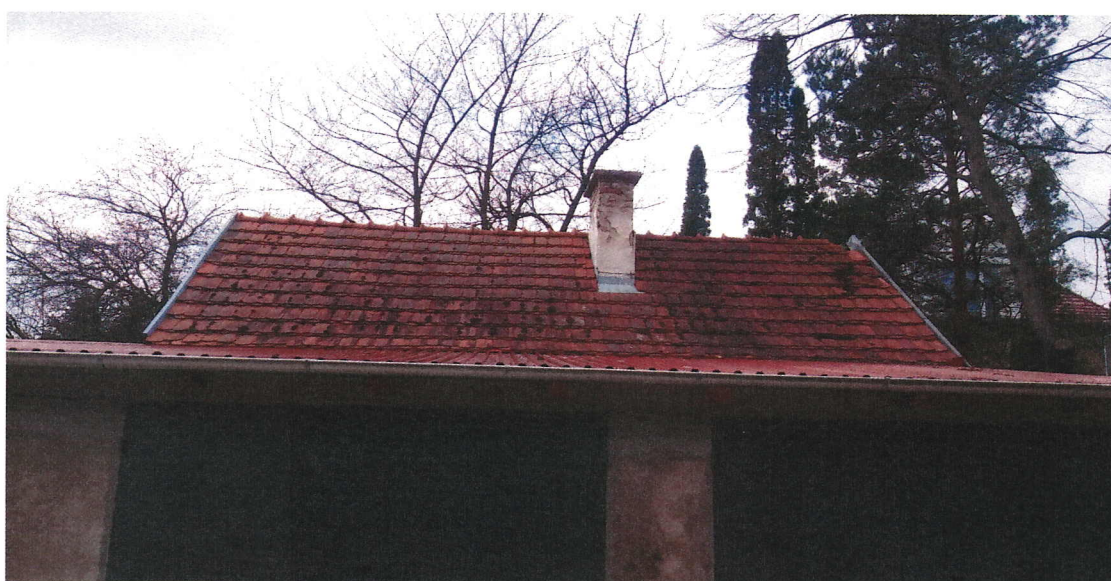
Fot. 5- Miejscowe braki dachówek, braki spoinowania komina
